C H A P T . 4

健全性診断

§ 1 . 健全性診断概要

まず、本業務対象40橋の健全性診断結果を、健全性区分ごとに、表およびグラフに示す。

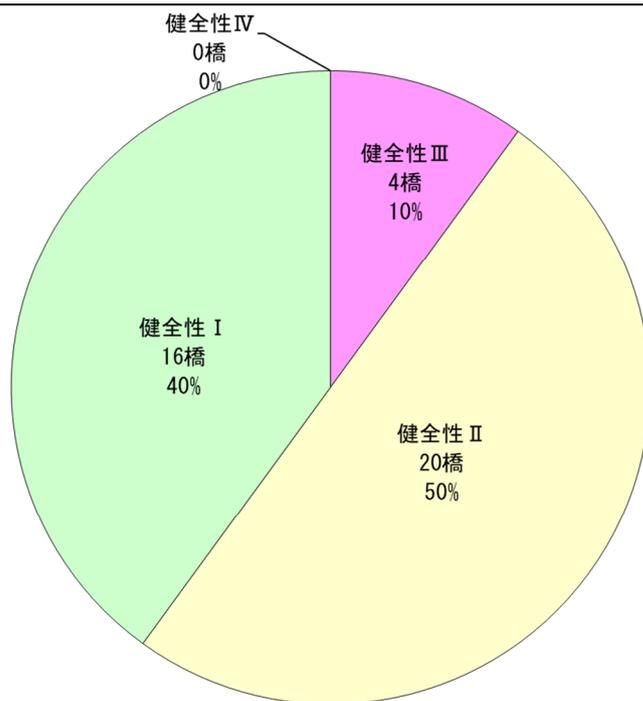
健全性の診断結果

40橋の診断結果を総括すると、健全性Ⅰが16橋（40%）、健全性Ⅱが20橋（50%）および健全性Ⅲが4橋（10%）を占めており、緊急措置を講ずべき健全性Ⅳは認められなかった。

全体的な傾向として、健全性が高い状態が確保されている。健全性Ⅲの早期に措置を講ずべき橋梁4橋中3橋（1520 足田川橋、1660 権源原橋、1710 中小野3号橋）についても、補修工事が発注済みもしくは来年度発注予定であり、損傷は解消される見込みである。健全性Ⅲの残り1橋は「1000 駅前橋」であり、今回の点検で新たに健全性Ⅱとして診断している。

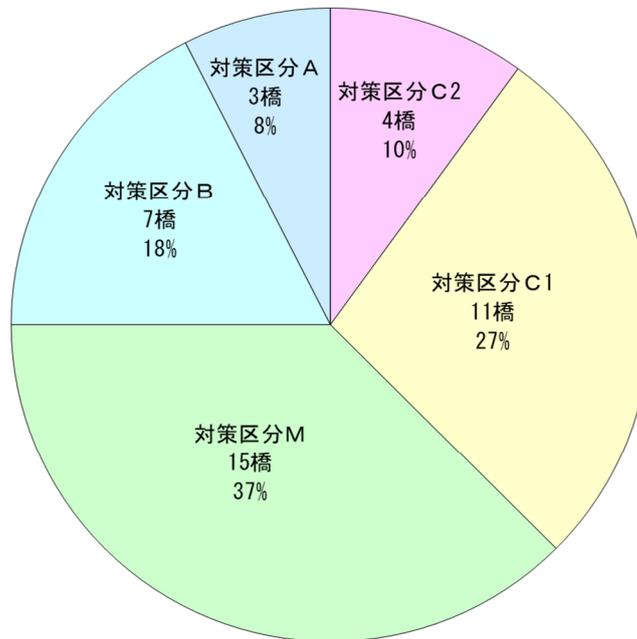
対策区分の判定結果

橋単位での対策区分の判定では、対策区分 C 1が11橋(27%)、対策区分 Mが15橋(37%)で、この2区分で約6割を占めている。また、橋梁構造の安全性の観点から、速やかに補修等を行う必要がある対策区分 C 2が4橋あり、本点検完了後に引き続き補修設計(工事)といった次のステップに向けて、継続的に事業を進めていかなければならない橋梁が4橋あることが特筆すべき事項である。
