令和5年度 都留市文化財審議会  
(第2回会議)  
資料1

「都留市商家資料館の  
今後の検討について」

## ○都留市商家資料館の現状報告②

## ◆ 現況と破損状況

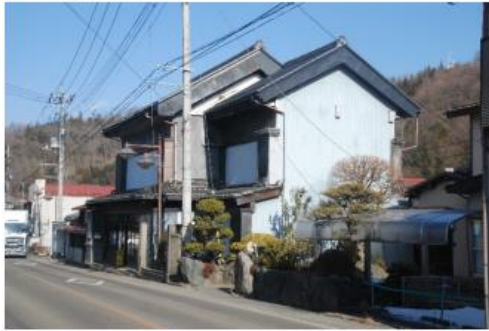
前面道路である国道139線は歩道もなく、軒先すれすれを大型車も絶え間なく通るため、入館者の安全も確保できず、逆に屋根からの落雪が直接通行車両にあたる可能性があるなど管理上非常に問題が多い。また、非常時の緊急輸送道路に指定されていることから、現在の位置での維持は難しい。

また、前面の国道139号線は交通量が多く、且つ緊急輸送道路にも指定されているが、現状では建物との間隔が狭く危険なので、前面道路から見て現状より2.0m後退させる。

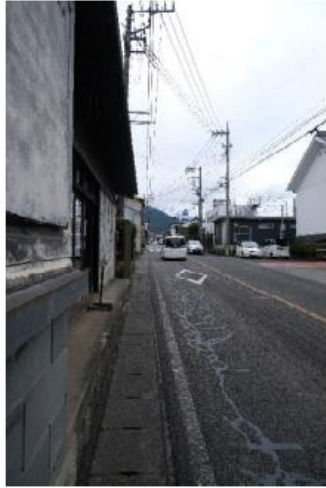
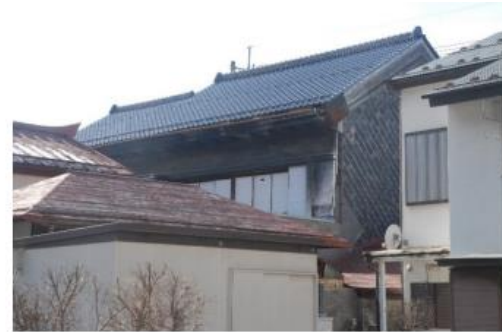
外壁の海鼠壁も傷みがひどく、南面はトタンで覆われている。

- 傷みの激しく現状でトタンで覆われた軒天井、破風板、西側外壁等を修復する。
- 東面外壁の生子壁の修復をおこなう。
- 東西方向の敷地境界に対して屋根が越境していないかを確認し、越境している場合は屋根ケラバを改修する。
- べた基礎立上り部の外周部には、既存石を薄く切ったものを全面に貼る。

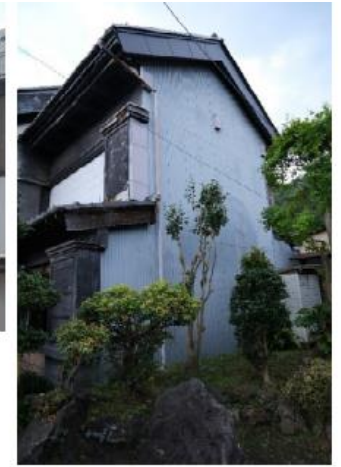
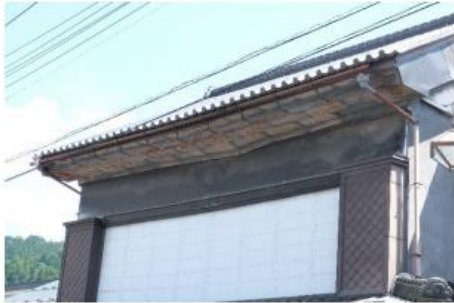
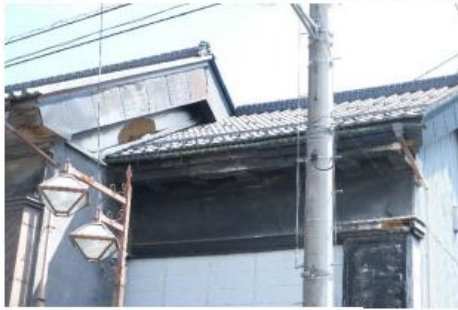
軒裏・外壁などに相当な傷みが見られる。

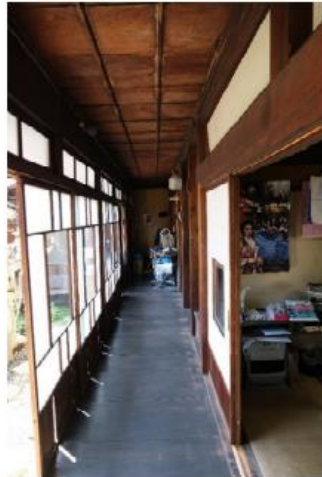
- 1階X方向(横方面)の稀に起こる地震(数十年に一度)時の層間変位角が目標の1/120を超えているが、極稀に起こる地震(500年に一度程度)時の層間変位角は、安全限界の1/15を超えており危険である。
- 1階Y方向(縦方面)は左右のバランスが悪いため、「い通り」の壁補強が必要。
- 両方向の数値が同レベルになる補強が効果的。

前面道路に面した店の表は大きな開口部を持ち、中庭に面した裏側も耐震要素となる壁がほとんどない構造で、耐震補強が必要である。

- 組積造の既存基礎を解体し、新たに鉄筋コンクリートベタ基礎を設置する。
- 柱の引き抜きを防ぐためにアンカーボルトや補強金物を設置する。
- 土壁による耐震壁を復旧する。
- 柱脚部、柱頭部に制震金物を設置する。
- 小屋組みの貫・楔の不良個所の修理をおこなう。
- 水平剛性を高めるために火打梁で補強する。

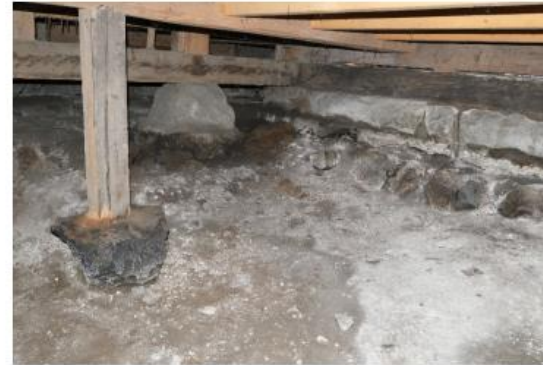
- ・ 外周部に2～4段に石を積み、その上に土台が伏せられている。また床を支える主要な束石は円錐状のコンクリートの上に
- ・ 石が2段乗せられた状態である。
- ・ 床下は高さが最大1.1mほどあるが、有効な換気口等がないため湿気を感じる。
- ・ 南東の角と南西の角においては外部からの雨水の進入と思われる土間の湿りが見られた。

- ・ 軸部の不同沈下は西側、北側が南東側に比べ沈下量が大きく、1階西側で最大63mmの沈みを確認した。
- ・ 傾きについては全体に北側に傾斜傾向が見られ、最大1/83（柱脚～柱頭間で45mmの傾き）を確認した。
- ・ 床下木部の蟻害は確認されなかったが、外周部は大壁の為に確認はできていない。

基礎は自然石を並べたもので、床下は周囲より掘り下げており湿気が感じられ、一部雨水の侵入も見られ、腐朽箇所もある。また、軸部の不同沈下や傾きも見られる。

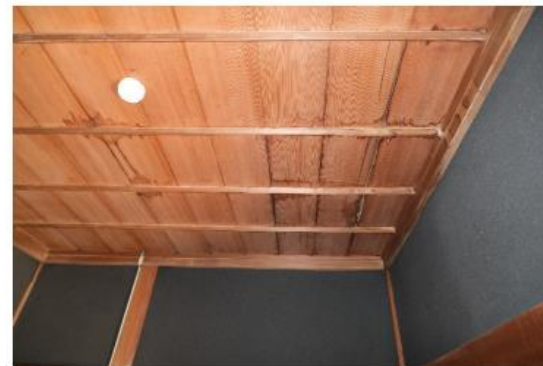
- ・ 過去の雨漏りの痕跡の染みが、1階南側縁側、土間西側廊下、2階各所に見られ、特に1階南側縁側天井板の傷みが大きい。

2階天井には雨漏りの跡も見られる。

- 現況仕様に倣い床、壁、天井を復旧する。
- 建具全般の金物等の破損個所の修理、建付け調整をおこなう。
- 2階の南・北面は全面障子戸が設置されているが、気密・断熱目的でガラス戸を設置する。
- 電気設備機器・配線等は全て改修する。
- 2階の利活用を目的に、空調設備（エアコン）を新設する。

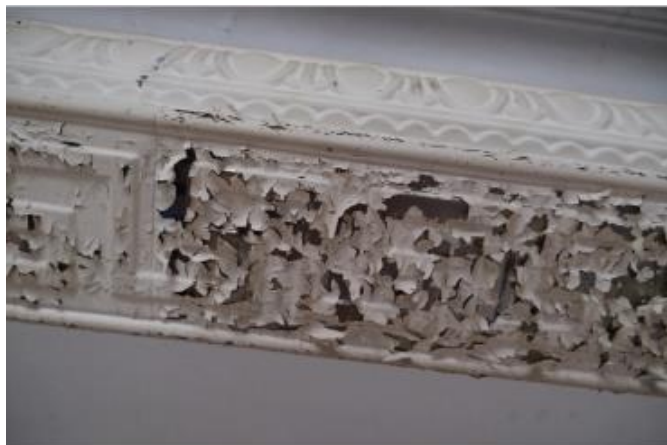
客間では塗装の剥がれなどが随所にみられる。

こうした内外装は、すべて復原修理する。

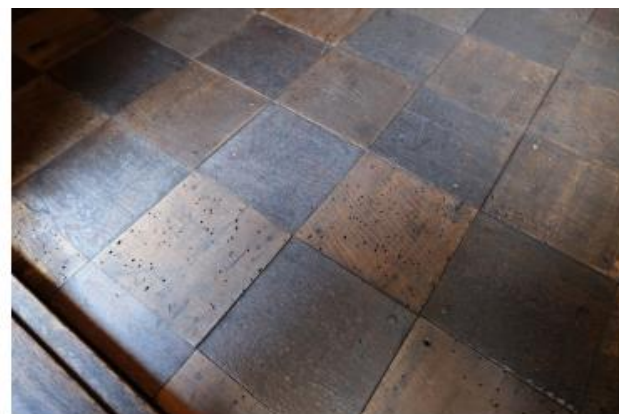
- ・ 1階南側縁側の東端部の床に沈みを確認した。また、客間・仏間の一部の床板が腐朽しており、且つ虫穴が多数確認できる。
- ・ 1階の土間はコンクリートで、多数の割れが生じている。

客間床板には虫食い跡がみられる。

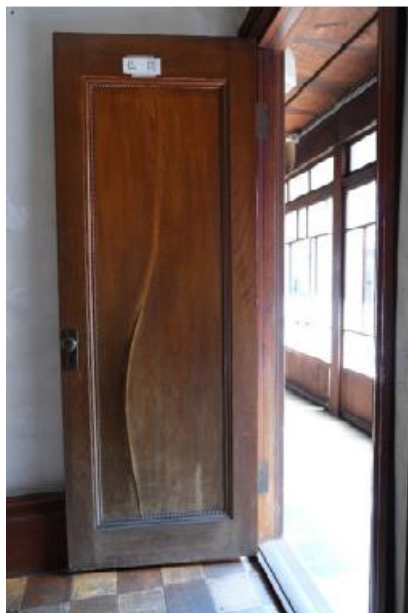
- ・ 全体的に経年による劣化が見られ、襖紙の破れ、障子組子の欠損、腰板の割れ等が見られる。
- また、建付不良個所が多く、特に2階北側雨戸は動かすことが出来ない。

建具にも板の割れなどがみられる。
