令和 6 年度  
都留市文化財審議会  
(第 2 回会議)  
資料 2

「市内天然記念物の  
現地調査について」

令和6年7月31日(水)に行われた、令和6年度都留市文化財審議会第1回会議にて、都留市内指定天然記念物現地調査結果の報告が行われた。文化財所有者のアンケート調査と現地調査結果を踏まえ、複数の都留市指定天然記念物に問題が発生していることが分かった。

そのため文化財審議委員の樹木医である大澤氏に依頼の上、令和6年10月18日(金)に市内にある天然記念物の調査を再度実施した。

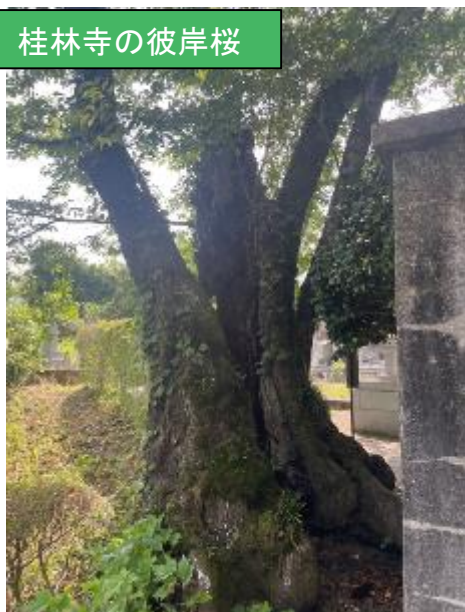
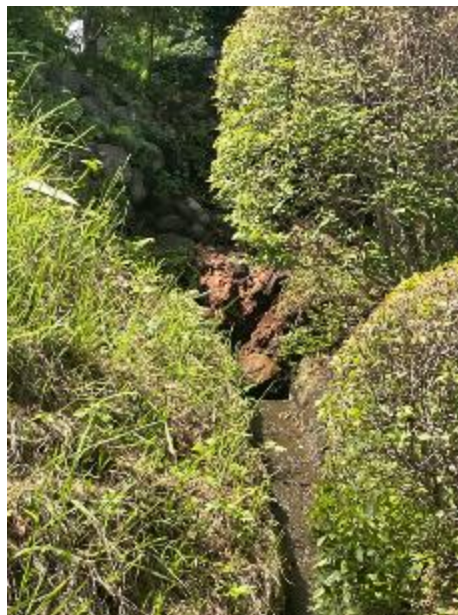
桂林寺の彼岸桜

樹幹中央が空洞  
上になっており、  
樹皮が落下して  
いる状態。今後  
所有者とのヒア  
リングなどを行  
い、補助の検討  
などが必要。

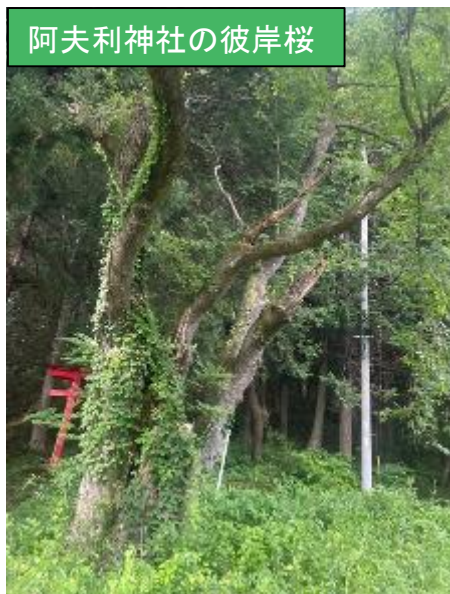
阿夫利神社の彼岸桜

R5の枝折れ箇所は  
防腐処理ができて  
いない。アンケー  
ト調査における所  
有者の文化財への  
認識が課題。

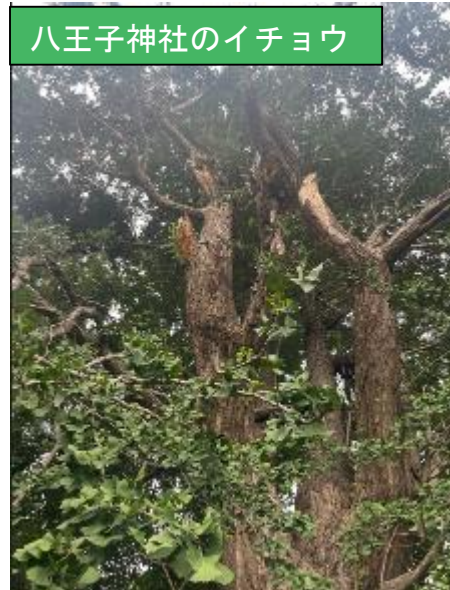
八王子神社のイチョウ

R5の枝折れ箇所  
の防腐処理など  
は実施できてい  
ない。

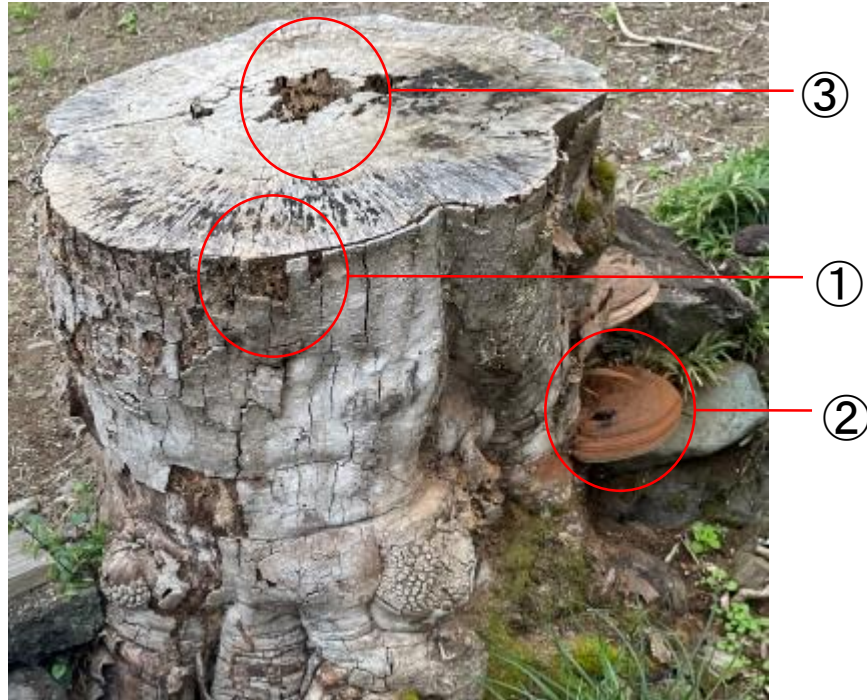
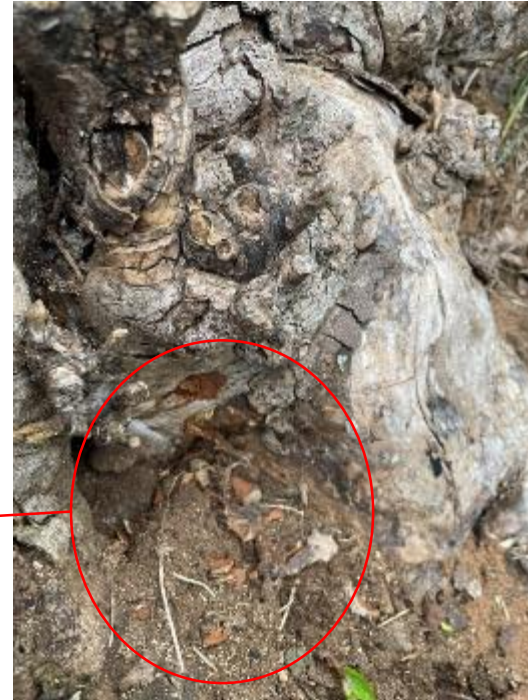
## ①上夏狩のヤブツバキ

- ①外皮と木材の間が開いており、剥がれ落ちている箇所も確認されている。
- ②コフキタケが発生している。
- ③コフキタケの影響で腐っている。
- ④シロアリの被害がみられる。

- ・ 外皮と木材の間に本来なら確認できる緑色の層が確認できない。
- ・ 外皮が大きくはがれてしまっている部分があり、幹の中央部が腐っている。
- ・ シロアリやコフキタケの被害を強く受けており、枯死という判断で問題ない。

- ・ 天然記念物の指定解除

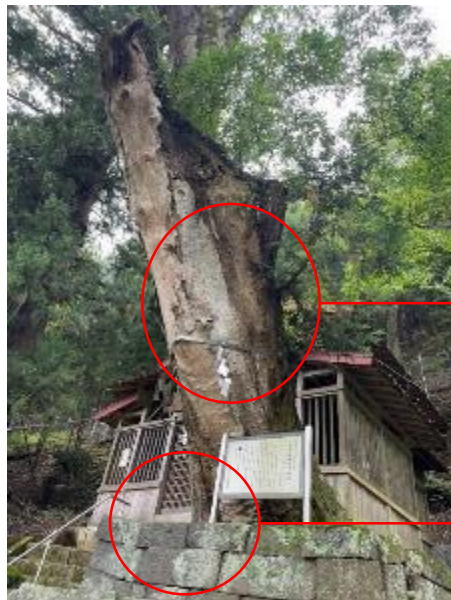
## ②今宮神社のケヤキ

- ①ケヤキの根が石垣を押ししまっている。
- ②雨により表皮の剥がれが拡大している。

- ・大きく二股に分かれている幹の道路側のほうは枯死している。
- ・社側の幹の上部にも枯死している幹が確認できる。
- ・ケヤキ双幹の枯れた太幹はまだ強度があるためすぐに倒れることはないだろうが、いずれは倒れるので、そうなる前に除去した方が良い。
- ・さらに上部の枯れた太枝と社側に伸びた枯れ枝を除去する。

- ・今宮神社を管理する三名の氏子総代にて剪定等の処置を行うかの協議を実施する。
- ・今年度実施予定の県道の拡張工事に合わせ、可能であれば剪定を行う。(県道拡張工事によって敷地内の別のケヤキが伐採予定のため、その伐採に合わせて剪定を行う。) ⇒令和7年度市補助金予算計上予定

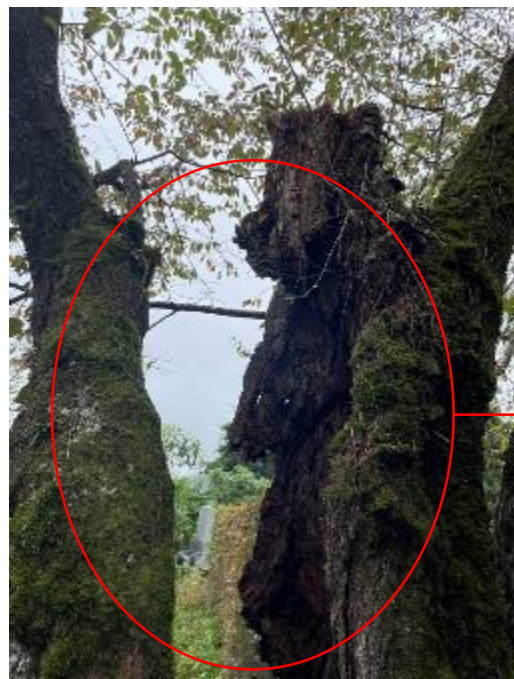
①

- ①幹が二つに分かれてしまっており、中央部が空洞上になっている。
- ②樹木西側に墓地で発生したごみが散乱しており、灰皿も設置されている。
- ③西側に新しい幹が育っている。

- ・ 幹が二つに分かれてはいるが樹勢は良いため現状維持が望ましい。
- ・ 中央部の腐り落ちた部分をそのままにしておくことで新しい根が生えてくる。
- ・ 今後樹勢が弱まった場合はケーブリング処置を行う。
- ・ 樹木西側のごみなどが彼岸桜に悪影響を与える可能性は非常に高いので、早急に対処が必要である。

- ・ 樹木に関しては処置などは必要ない。周辺環境の整備を進めていく。(視察後に管理者にごみの撤去等に関して伝達している。)

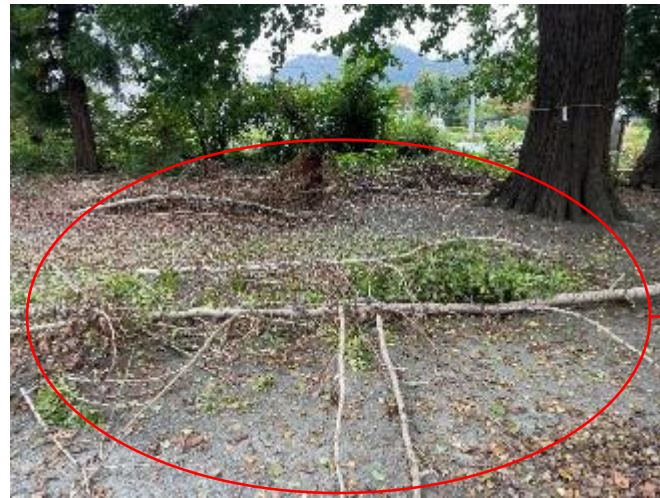
①

- ①大きな枝が折れて落ちている。
- ②折れた枝がほかの枝に引っかかっている。

- ・ 枝が折れたのは、銀杏が生りすぎて重さに枝が耐えられなくなったからと考えられる。
- ・ まだ成長して大きくなるため剪定をして、木のバランスをとったほうが良い。
- ・ 剪定時に届きやすい木の下の方の枝を切りすぎてしまうと、重心が崩れ、風に弱くなってしまうため注意して剪定を行う。

- ・ 安全面を考慮し、樹木の下に囲いを設置して人が入れないようにする。
- ・ 管理者に通知を行い、木の剪定や今後の対応について確認する。

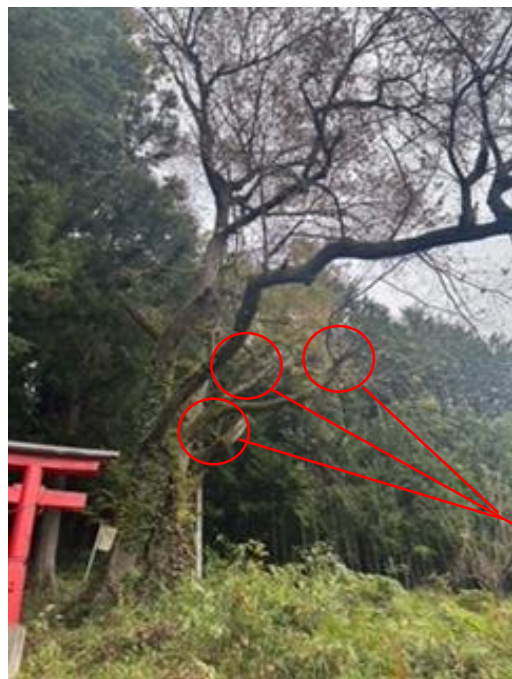
①

- ①令和5年度の雪害によって折れてしまった枝
- ②彼岸桜に蔓が巻き付いている。
- ③自生しているケヤキ

- ・ 枝が三か所折れている。
- ・ 周辺に草や笹が生えており、幹にも蔓が絡んでいる。
- ・ 幹の二股に分かれた部分からケヤキが自生している。

- ・ 折れている枝それぞれに支柱を設置し、これ以上枝折れが起こらないようにすべき。
- ・ 周辺の草・蔦・笹刈りを行う。
- ・ ケヤキの伐採を行う。
