C H A P T . 3

**点検・損傷度診断**

## § 1 . 点検・損傷度診断概要

点検・損傷度診断は、「CHAPT. 1 業務概要」で示した38橋について、橋梁毎に必要な情報が得られるように近接目視を主に点検を実施し、取りまとめたものである。

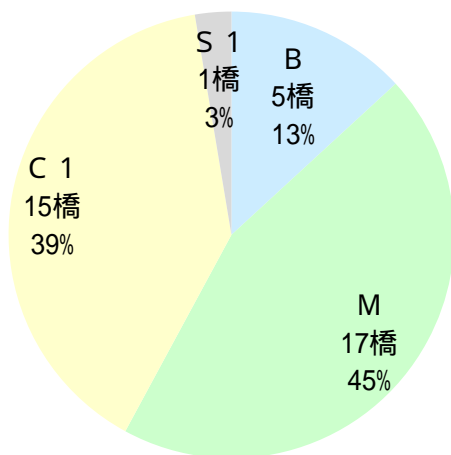
図-1 対策区分の判定結果

判定区分	判定の内容	橋梁数
A 0	点検の結果から損傷は認められない。	0
A	損傷が軽微で補修を行う必要がない。	0
B	状況に応じて補修を行う必要がある。	5
C 1	予防保全の観点から、速やかに補修等を行う必要がある。	15
C 2	橋梁構造の安全性の観点から、速やかに補修等を行う必要がある。	0
E 1	橋梁構造の安全性の観点から、緊急対応の必要がある。	0
E 2	その他、緊急対応の必要がある。	0
M	維持工事で対応する必要がある。	17
S 1	詳細調査の必要がある。	1
S 2	追跡調査の必要がある。	0

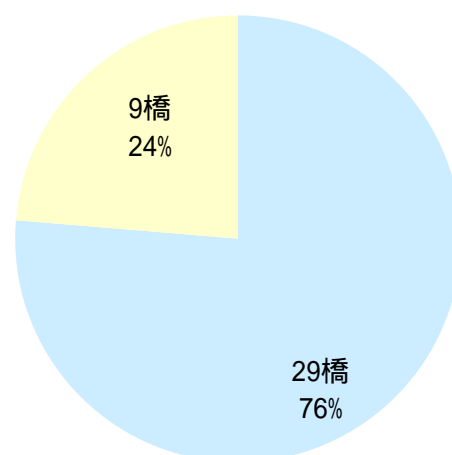
図-2 健全性の診断結果

区分	定義	橋梁数
I 健全	道路橋の機能に支障が生じていない状態。	29
II 予防保全段階	道路橋の機能に支障が生じていないが、予防保全の観点から措置を講ずることが望ましい状態。	9
III 早期措置段階	道路橋の機能に支障が生じる可能性があり、早期に措置を講ずべき状態。	0
IV 緊急処置段階	道路橋の機能に支障が生じている、または生じる可能性が著しく高く、緊急に措置を講ずべき状態。	0
