令和 6 年度  
都留市文化財審議会  
(第 2 回会議)  
資料 2

「市内天然記念物の  
現地調査について」

令和6年7月31日(水)に行われた、令和6年度都留市文化財審議会第1回会議にて、都留市内指定天然記念物現地調査結果の報告が行われた。文化財所有者のアンケート調査と現地調査結果を踏まえ、複数の都留市指定天然記念物に問題が発生していることが分かった。

そのため文化財審議委員の樹木医である大澤氏に依頼の上、令和6年10月18日(金)に市内にある天然記念物の調査を再度実施した。

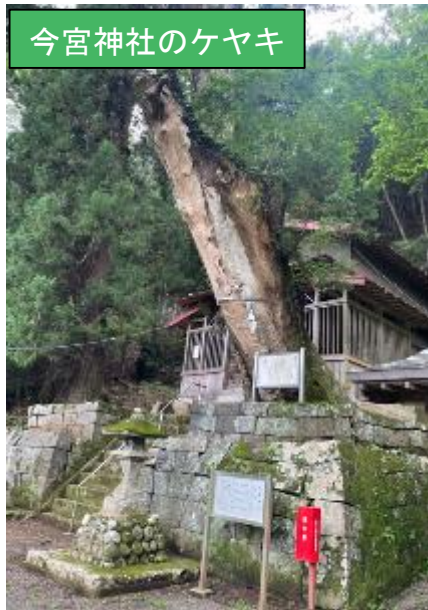
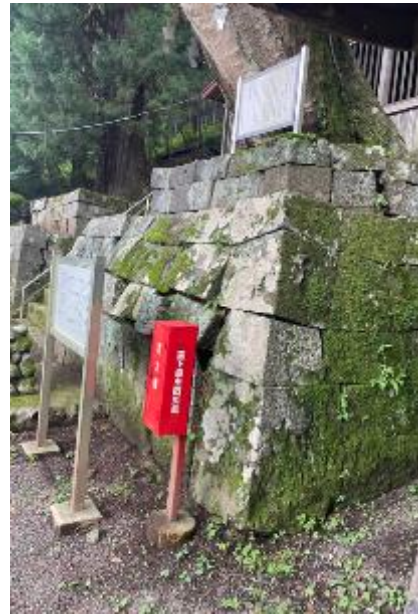
| 名称 | 所在地 | 所有者/管理者 | 所見 |
|---|---|---|---|
| 今宮神社のケヤキ | 鹿留2590 | 今宮神社 | <u>成長により根が神社石垣を押し出している。</u> |

成長により根が  
神社石垣を押し  
出している。

- ①ケヤキの根が石垣を押ししまっている。
- ②雨により表皮の剥がれが拡大している。

- ・大きく二股に分かれている幹の道路側のほうは枯死している。
- ・社側の幹の上部にも枯死している幹が確認できる。
- ・ケヤキ双幹の枯れた太幹はまだ強度があるためすぐに倒れることはないだろうが、いずれは倒れるので、そうなる前に除去した方が良い。
- ・さらに上部の枯れた太枝と社側に伸びた枯れ枝を除去する。

- ◆社側の細い枯死幹は完全に切り落とす。
- ◆道路側の太い枯死幹2本は分岐点から地面と平行に切り落とす。
- ◆そうすることで木全体の太さを変えずに枯死した部分を切除できる。

- ・今宮神社を管理する三名の氏子総代にて剪定等の処置を行うかの協議を実施する。
- ・今年度実施予定の県道の拡張工事に合わせ、可能であれば剪定を行う。(県道拡張工事によって敷地内の別のケヤキが伐採予定のため、その伐採に合わせて剪定を行う。) ⇒令和7年度市補助金予算計上予定

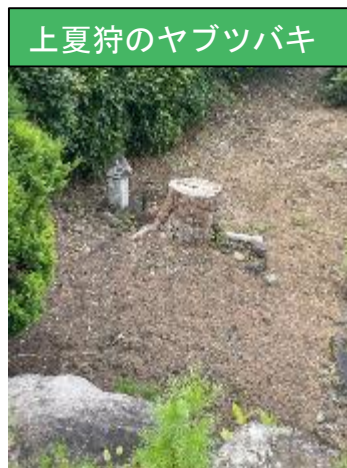
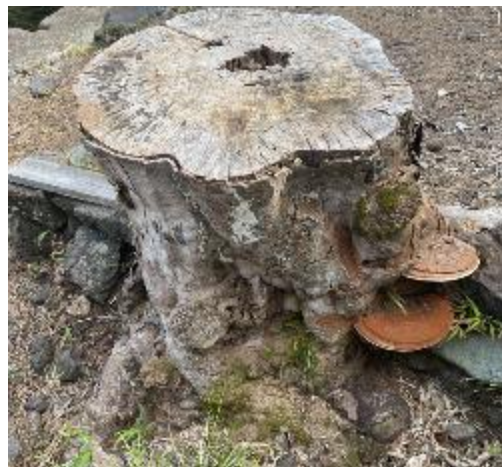
| 名称 | 所在地 | 所有者/管理者 | 所見 |
|---|---|---|---|
| 上夏狩のヤブツバキ | 夏狩1792 | 個人 | 所有者へのヒアリング実施。 <u>伐採後、一時は新芽等が確認できたが再び枯れている。枯れ死の状態かは判断できない（目視では枯れている様子）。</u> |

R5の枝折れ箇所の  
防腐処理などは実  
施できていない。  
所有者へのヒアリ  
ング実施。伐採後、  
一時は新芽等が確  
認できたが再び枯  
れている。枯れ死  
の状態かは判断で  
きない。

- ①外皮と木材の間が開いており、剥がれ落ちている箇所も確認されている。
- ②コフキタケが発生している。
- ③コフキタケの影響で腐っている。
- ④シロアリの被害がみられる。

- ・ 外皮と木材の間に本来なら確認できる緑色の層が確認できない。
- ・ 外皮が大きくはがれてしまっている部分があり、幹の中央部が腐っている。
- ・ シロアリやコフキタケの被害を強く受けており、枯死という判断で問題ない。

- ・ 天然記念物の指定解除
